Comune
di
Vezia

Messaggio Municipale

concernente la richiesta di
un credito di Fr. 95'000.00
per l'installazione di pannelli
per la ventilazione naturale
degli uffici al primo piano del
Centro civico

Oggetto: **Nuovo Centro Civico, Via San Gottardo, 6943 Vezia**
Certificato numero: **TI-177**
Specialisti: **Milton Generelli / Lara Meazza**
Data: **14.12.2017**

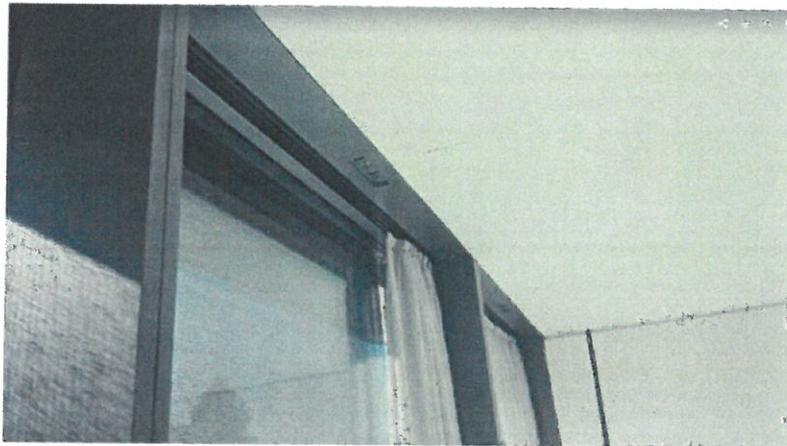
Foto 1 – Canale di ventilazione negli uffici, ricavato da un risparmio della soletta, con elemento di chiusura inferiore

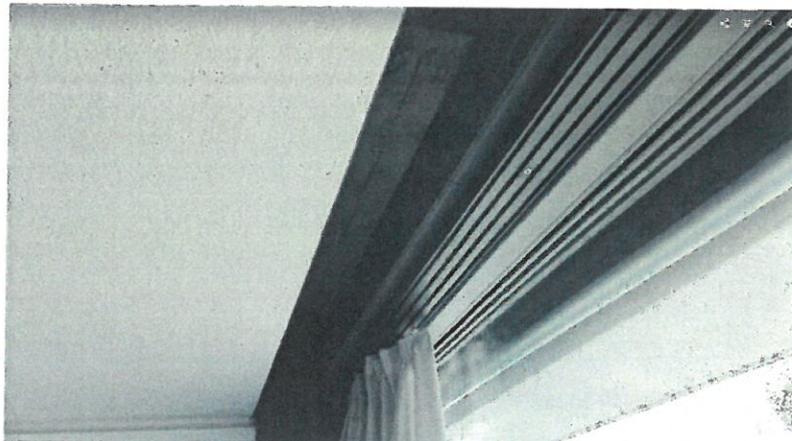
Foto 2 – Canale di ventilazione negli uffici, ricavato da un risparmio della soletta, con elemento di chiusura inferiore rimosso

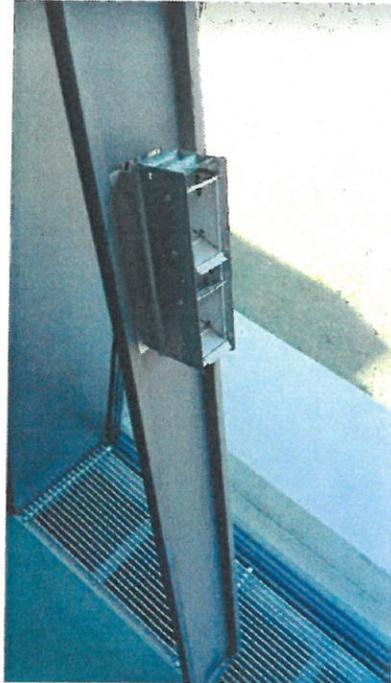
Foto 3 Vista dell'elemento di chiusura inferiore del canale di ventilazione negli uffici

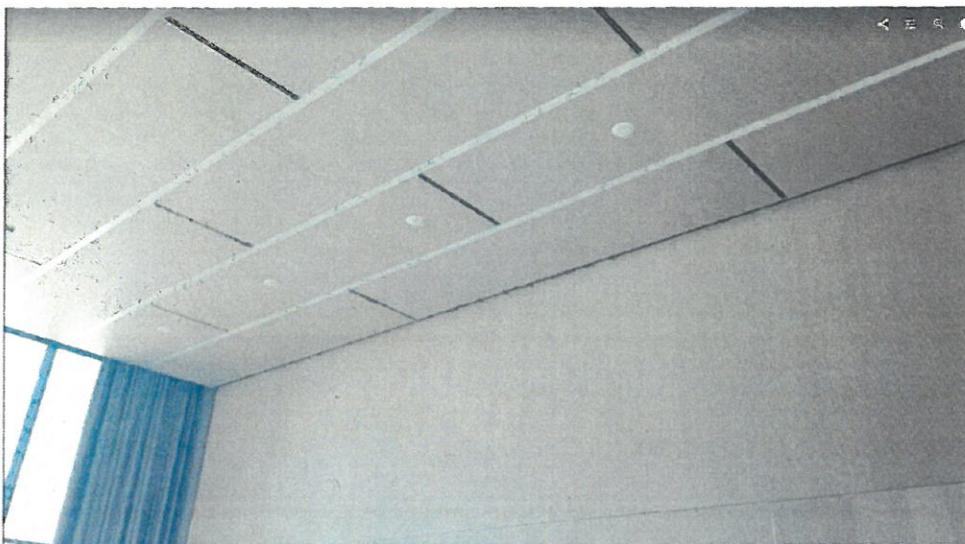
Foto 4 - Bocchette di ventilazione nella sala polivalente

La regolazione della ventilazione della sala polivalente non risulta ottimale per i seguenti motivi. Innanzitutto la regolazione è on/off a due modalità (con attivazione della climatizzazione sulla seconda modalità): ciò comporta che quando il locale non è occupato, il monoblocco di ventilazione rimane spento e non è quindi garantito un ricambio d'aria minimo per smaltire gli apporti solari interni e gli inquinanti generati dal mobilio o altro. In questo modo, quando la sala è occupata e viene acceso l'impianto di ventilazione, l'aria del locale è già "sporca" quando il locale viene occupato e l'aria al suo interno impiega diverso tempo a rigenerarsi a causa del grande volume del locale, causando un notevole discomfort per i fruitori del locale.

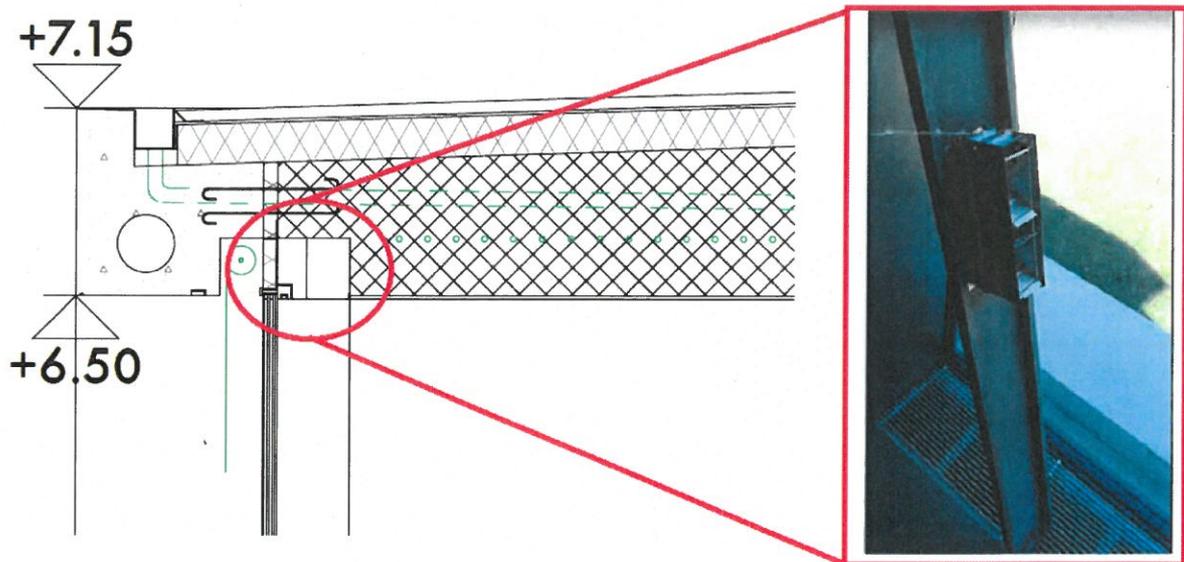
L'aria trattata viene distribuita tramite un sistema di condotte in acciaio zincato fino alla zona uffici. Il sistema di immissione dell'aria è composto da un particolare plenum creato dal serramento, il quale fa da "canale" dell'aria. L'aria viene immessa tramite apposite fessure create sulla lamiera del serramento, dietro la quale è presente un dispositivo di taratura manuale dell'aria, come rappresentato dall'immagine a pagina seguente:

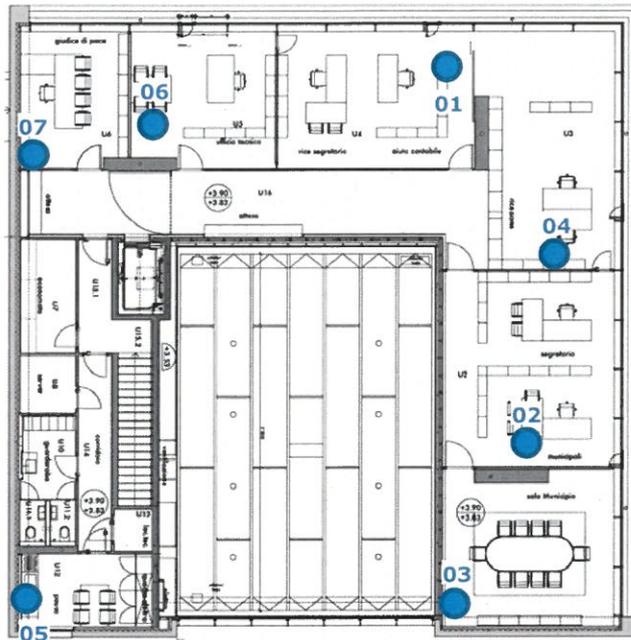
Figura 1: Piano primo - uffici

Posizionamento strumenti (cfr. immagine sotto):

Nr.	Denominazione locale	Data misurazione
01	Ufficio contabilità	16.04-23.04
02	Ufficio segretario - municipali	23.04-07.05
03	Sala Municipale	16.04-07.05
04	Sportello	16.04-23.04
05	Locale pausa	23.04-07.05
06	Ufficio Tecnico	16.04-23.04
07	Giudice di pace	23.04-07.05

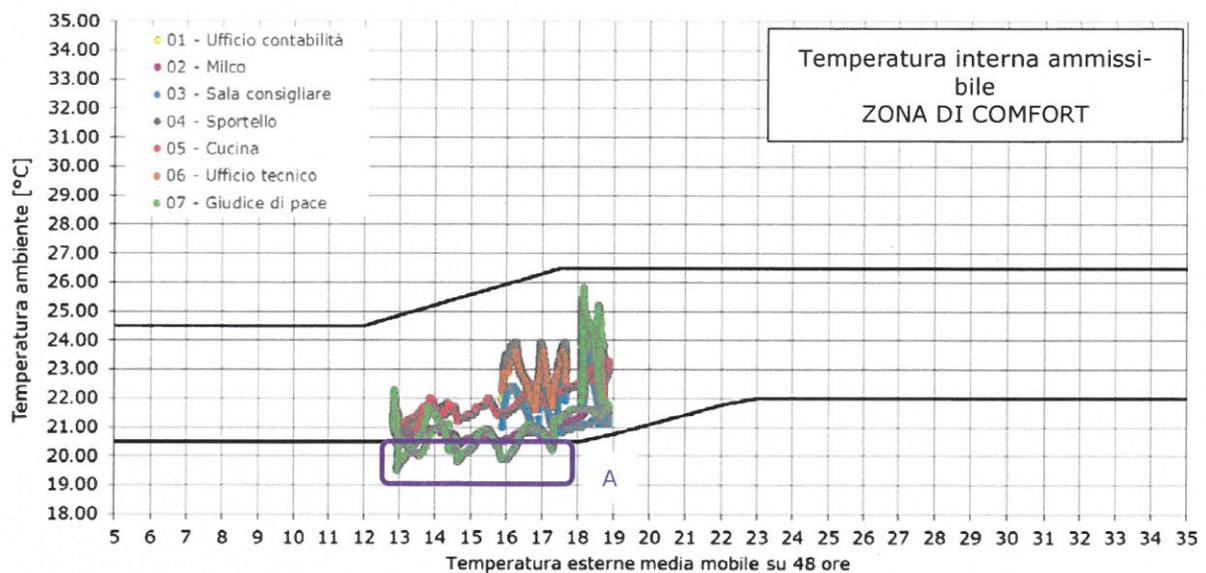
Riprendendo i dati misurati e inserendoli nell'istogramma di valutazione della norma SIA 180 si ottiene il seguente risultato (vedi [annesso B](#)).

Si nota come la quasi totalità delle letture siano all'interno della fascia di comfort (valutate come ambiente ufficio), solo alcune letture risultano invece con parametri inferiori alla temperatura interna di comfort [A]: si tratta comunque di temperature interne superiori ai 19 °C (ancora area di benessere). In questo caso si tratta di letture inferiori alla soglia minima concentrate nelle prime ore della mattinata, quando vi è l'accensione dei monoblocchi di ventilazione e non è ancora iniziata la giornata lavorativa.

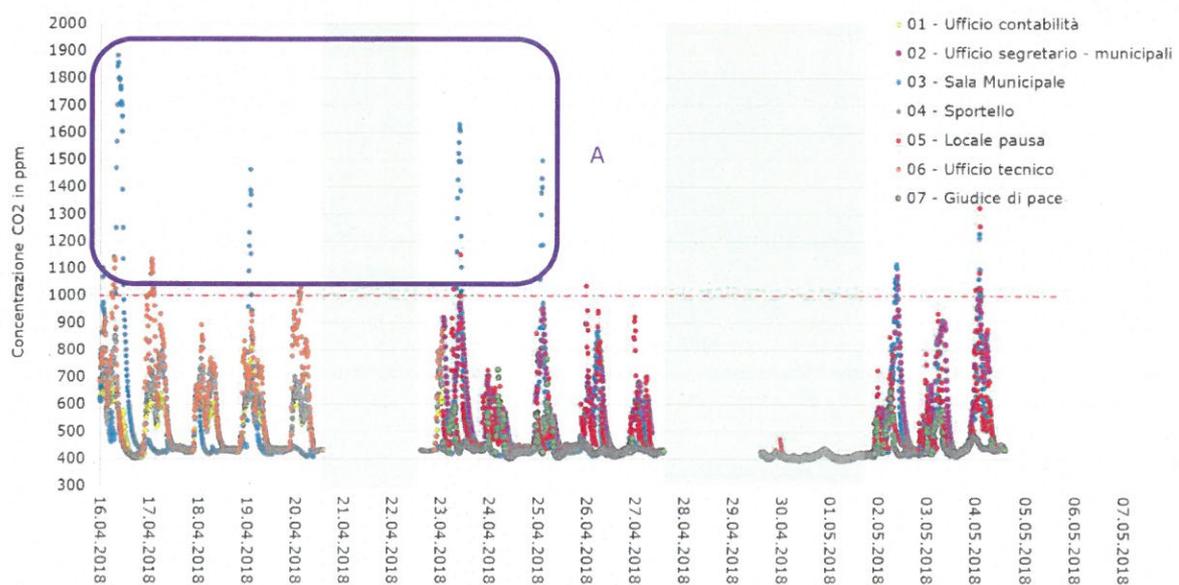
Nel grafico seguente sono riportati i dati misurati della concentrazione di CO₂ (annesso C).

Quasi tutti i locali misurati risultano quasi sempre al di sotto dei 1'000 ppm, rispettando dunque le condizioni di benessere richiesti dalle normative in vigore [3/4].

Nella Sala Municipale [A], a causa delle attività svolte, si possono manifestare delle sensazioni di discomfort locale in alcuni periodi della settimana, in particolare durante le sedute settimanali (dalle 17.00 alle 20.30 normalmente di lunedì).

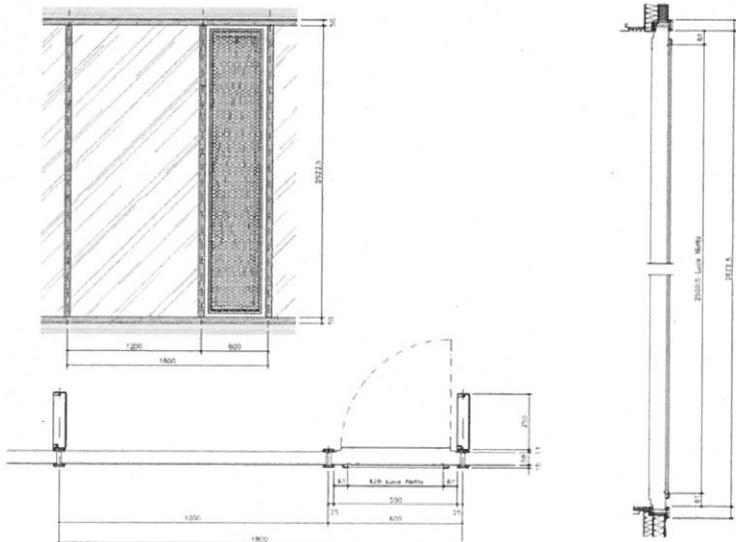
Una miglioria auspicata, onde garantire le condizioni di benessere interne anche in caso di concentrazione di persone, **è data dall'installazione di una finestra apribile manualmente sul serramento**, come proposto dall'architetto Sandro Cabrini [7].

Questo tipo di apertura permetterebbe ampiamente di rientrare nelle soglie di concentrazione CO₂ corrette anche in caso di affollamento momentaneo dei locali, in quanto in pochi minuti è possibile ricambiare l'intero volume d'aria interno al locale.

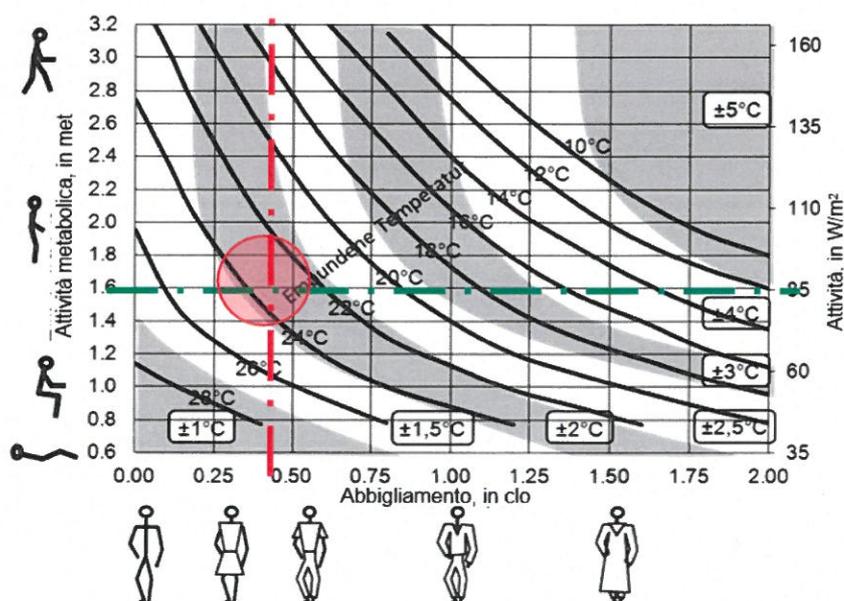
Nel caso in esame con lavoro leggero in piedi (1,6 met) e con un abbigliamento leggero (0,40 clo), con una umidità relativa interna del 50%, si ha una sensazione di comfort in estate con **una temperatura di 24 °C con una tolleranza di +/- 2°C** (cfr. grafico a lato).

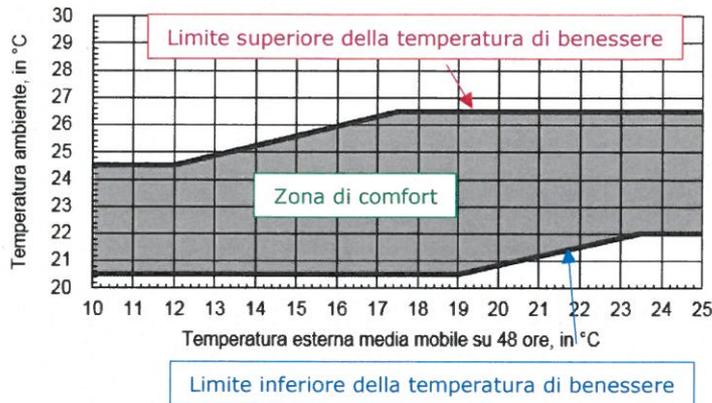
Ambienti climatizzati o ventilati

In caso di ambienti chiusi climatizzati o ventilati meccanicamente il grafico mostra che per avere una percentuale di soddisfatti maggiore del 90% è necessario garantire una temperatura interna compresa nell'intervallo di comfort. Il grafico è stato calcolato con una umidità relativa del 50% e destinazioni d'uso uffici/abitazioni.

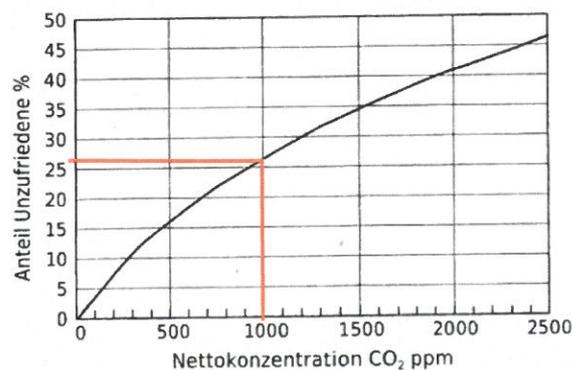
Nel grafico a fianco è riportata la percentuale prevista di insoddisfatti in funzione della concentrazione di CO₂ all'interno dei locali. Da notare che già per concentrazioni di 1'000 ppm è da prevedere una percentuale di insoddisfatti di circa il 25% (cfr. [6]).

Abbildung 1.32: Prozentsatz Unzufriedener in Funktion des CO₂-Gehalts der Raumluft

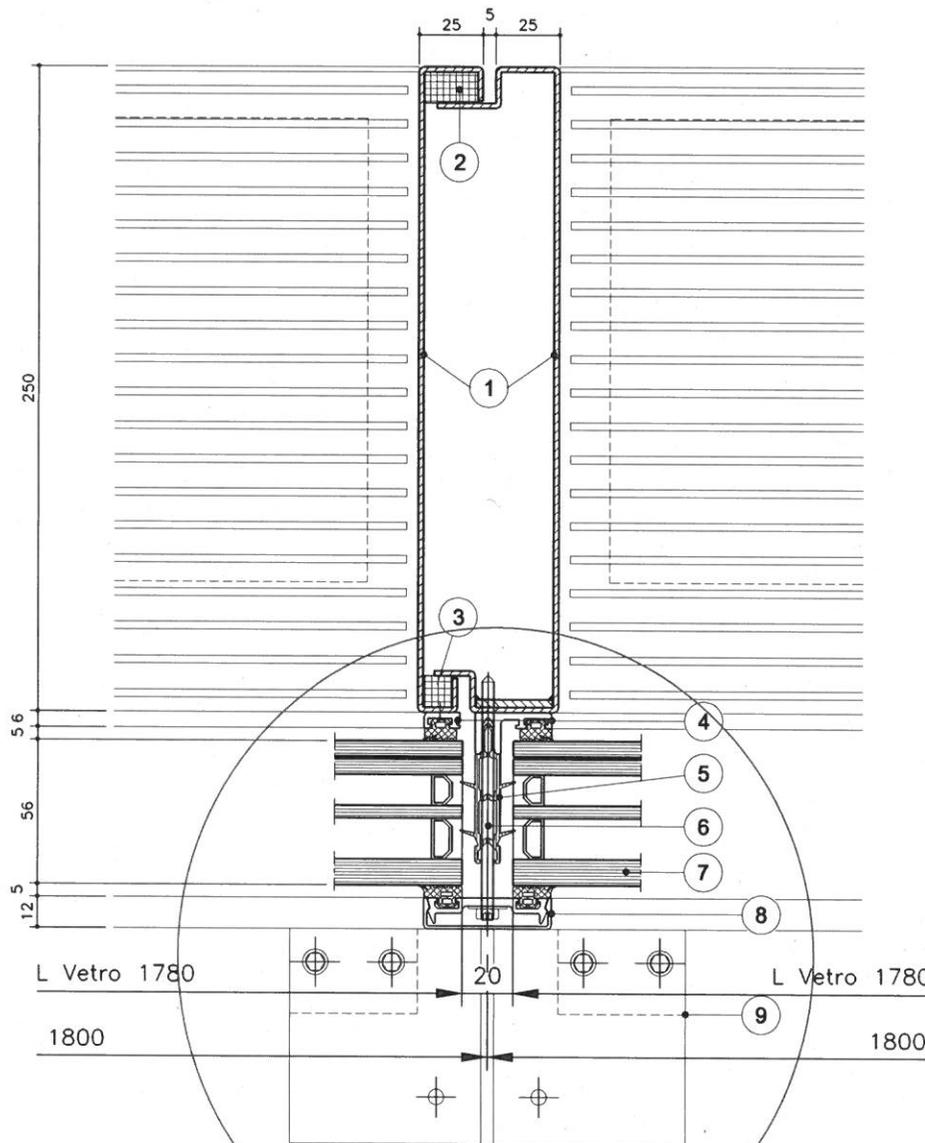
VARIANTE A TELAI INDIPENDENTI - Dettaglio 051

- 1 = Montanti in lamiera zinkor sp. 2 mm termolaccati IGP 531 ME 71386
- 2 = Nastro precompresso Gyso BG1 20x5/25
- 3 = Nastro precompresso Gyso BG1 12x5/25
- 4 = Profili Schuco 322370 rifilati
- 5 = Isolatore Schuco art. 244351
- 6 = Grano speciale M5x95 con dado + rond 3d
- 7 = Vetri isolanti tripli 10/16/5/12/6/6/2
- 8 = Profili e guarnizioni Schuco FW50
- 9 = Piastrine per fissaggio guide tende

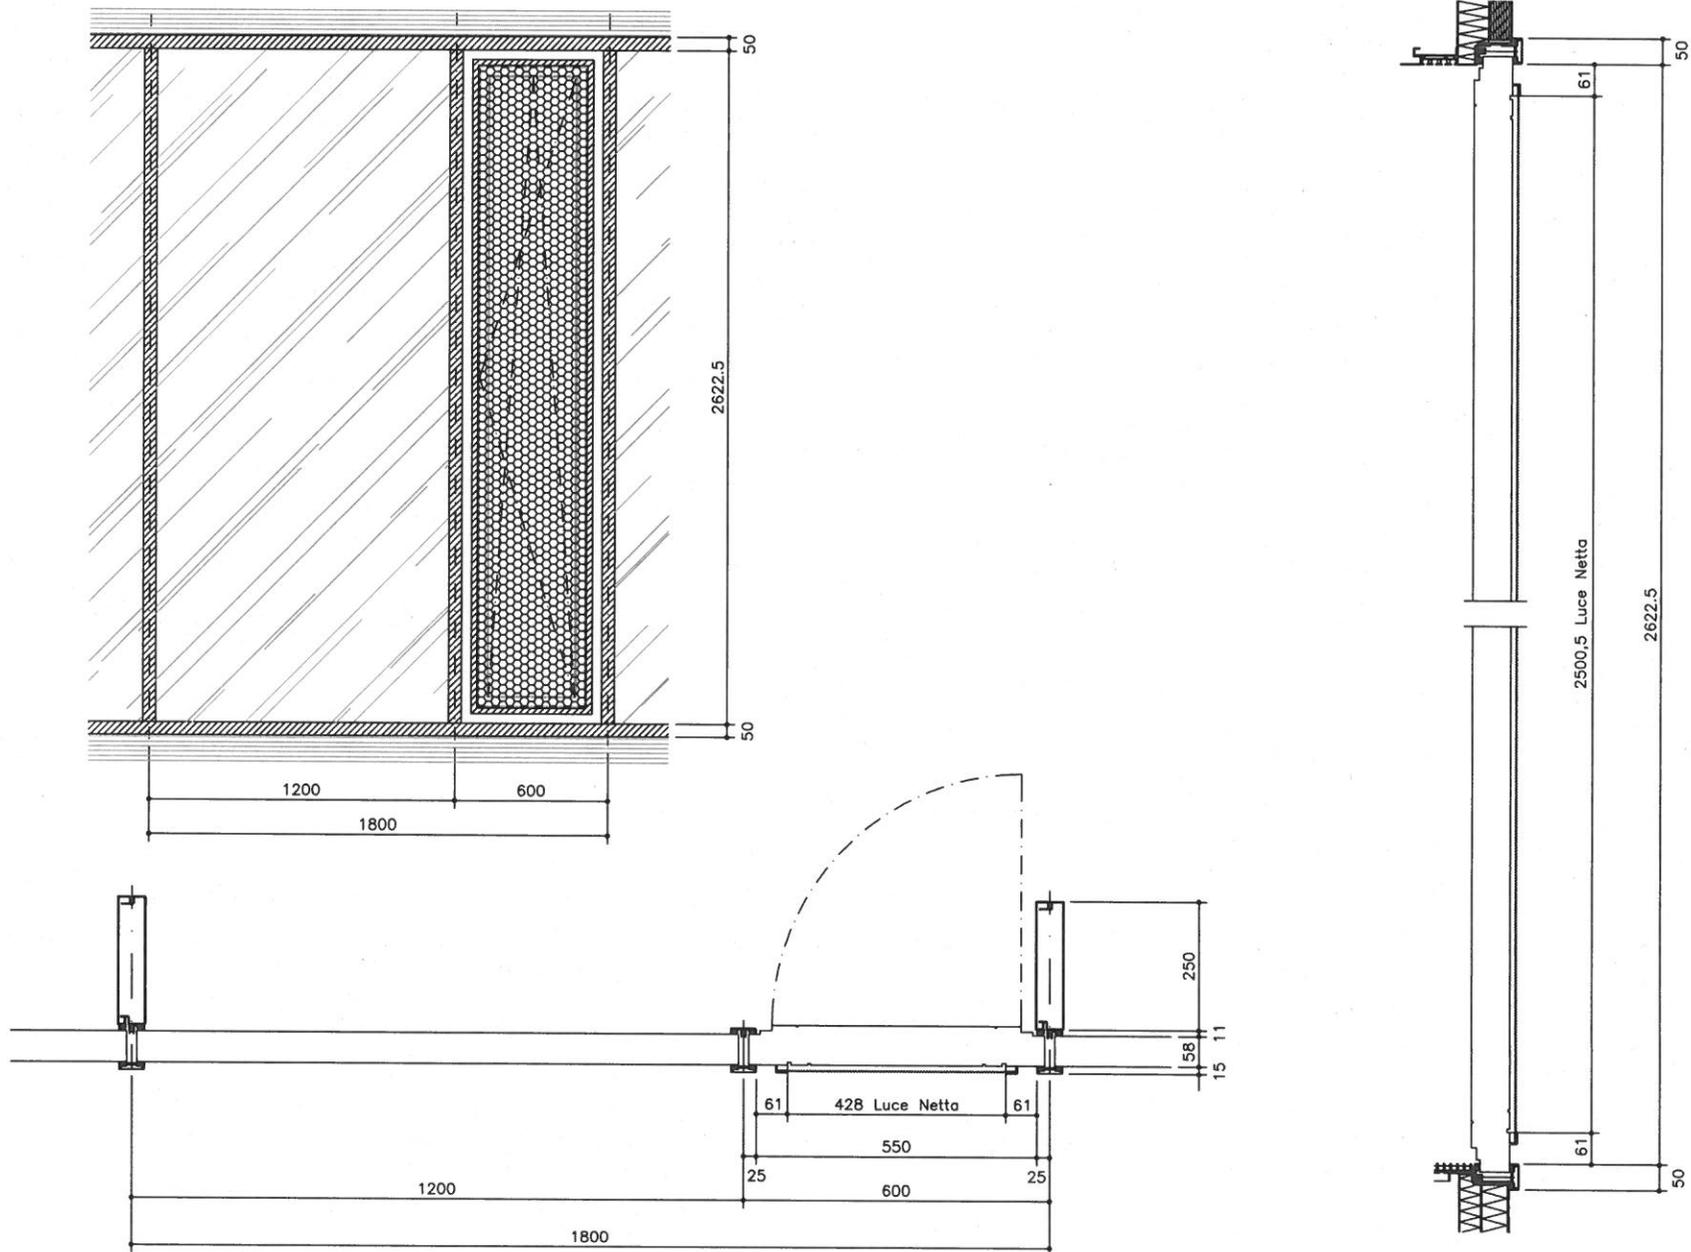
Inserimento di Finestre di Ventilazione nelle Vetrate del 1° Piano

È prevista la posa di ante a battente apribili a tutt'altezza, che permetteranno, grazie all'effetto camino, un veloce ricambio dell'aria nei momenti di bisogno.

La dimensione del pannello è stata ottimizzata in funzione del volume dei locali da ventilare, così da permettere un completo ricambio dell'aria durante le pause lavorative.

Una rete stirata posata all'esterno dell'anta fornirà la necessaria sicurezza anti caduta.
